Sanierung Kurpfalz-Gymnasium-Schriesheim

1. Sanierungsabschnitt

Bauteil Gymnasium

1.2 Ortsbesichtigung _ Bilddokumentation

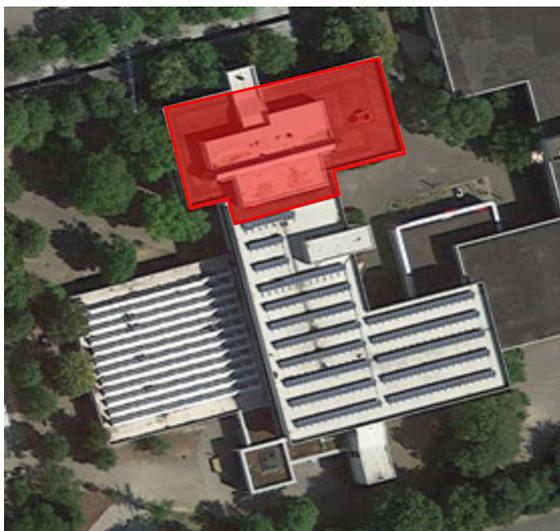
Dachfläche Kunstbereich

Die Dachfläche des Kunstbereichs im 3. Obergeschoss ist sanierungsbedürftig und muss zusammen mit dem Oberlicht im Rahmen der Maßnahme erneuert werden.

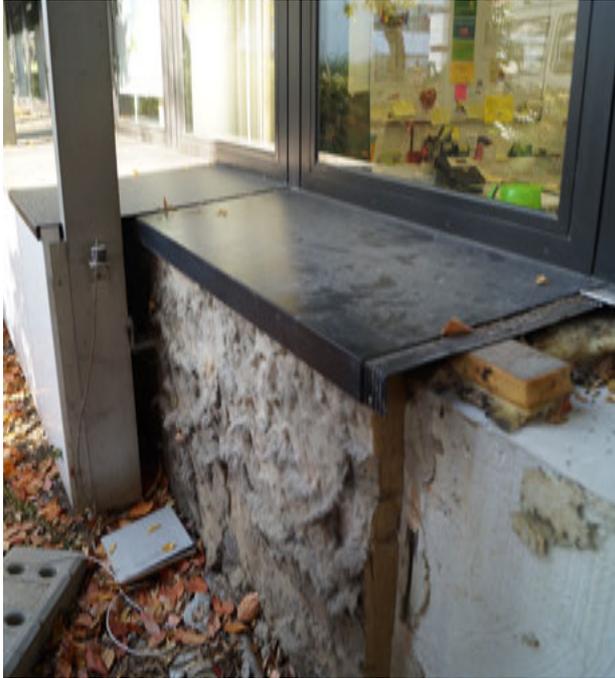
Brüstungsbereich Bestand

Die Fassade ist mit großflächigen, vorgehängten Aluminiumplatten gegliedert, die sich durch einen besonders großen Abstand zwischen Metallplatte und Betonwand auszeichnen. Dahinter befinden sich die Betonbrüstungen, sowie die Deckenvorderkanten. Die Betonaußenwandteile sind mit nicht kaschierten Dämmflächen verkleidet, die durch eine freie Bewitterung und andere äußere Einwirkungen inzwischen zum Teil komplett zerstört sind und keinerlei relevante Dämmwirkung mehr besitzen.

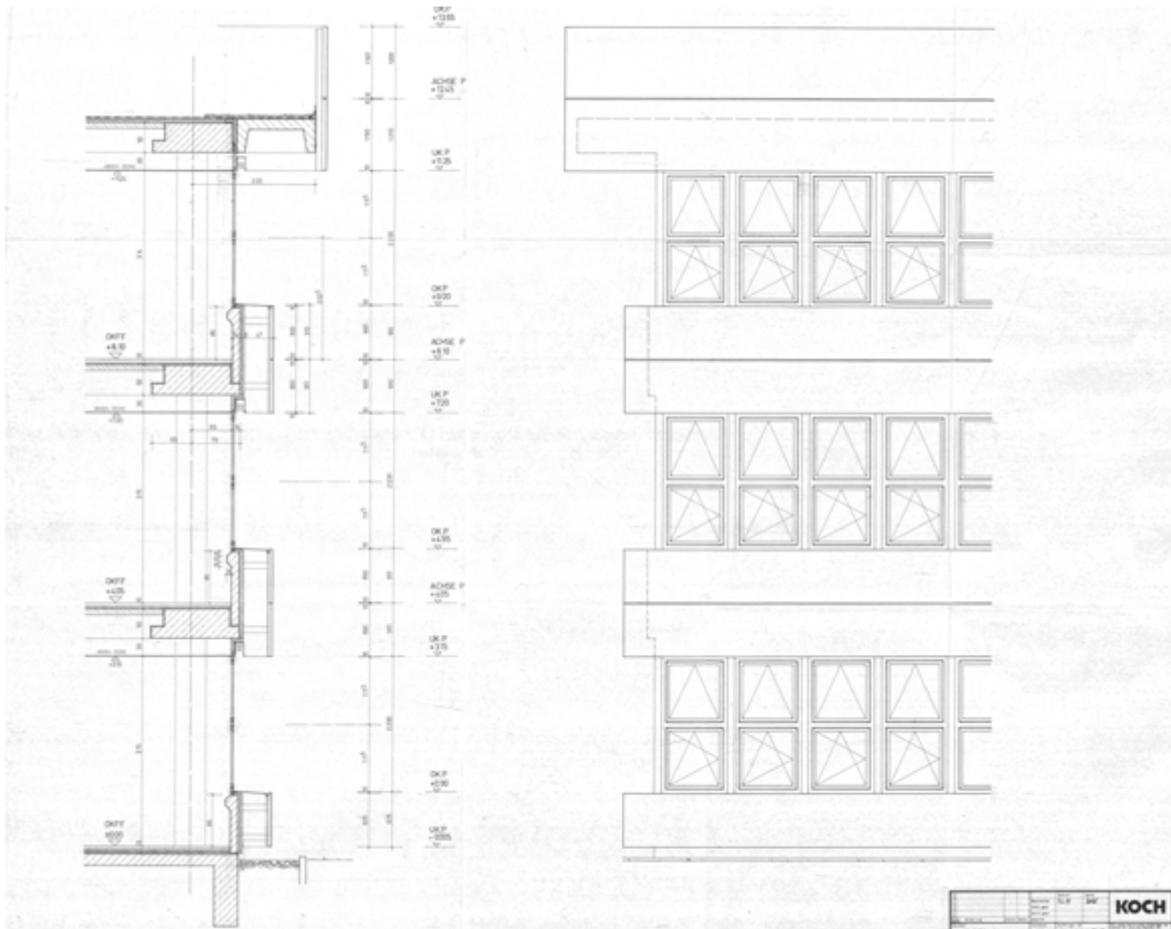
Fassadenschnitt Fassadentyp 1

Dämmung $d=ca. 60\text{mm}$ Die mineralische Dämmung, Dämmstärke ca. 6 cm, ist als KMF-haltig anzunehmen und entsprechend den gängigen Vorschriften auszubauen und zu entsorgen.

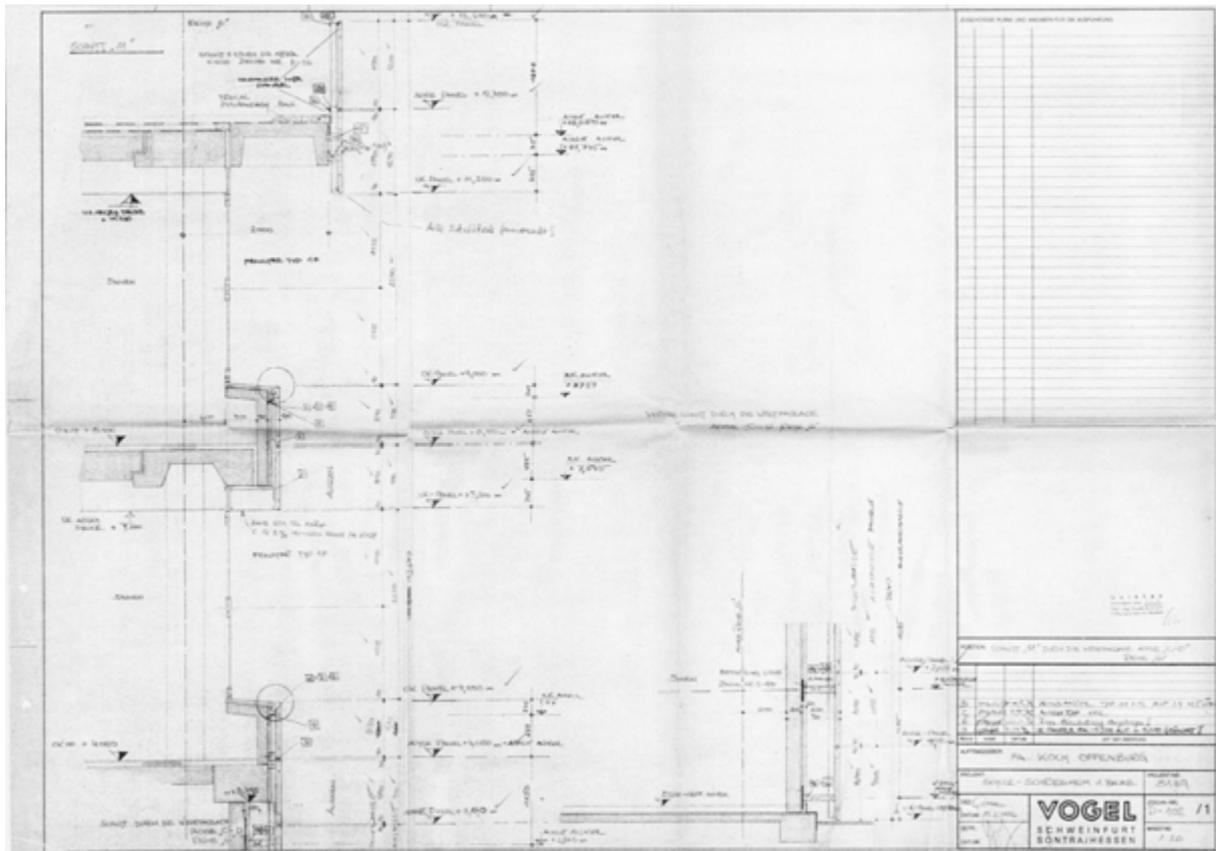
Fassadenschnitt Fassadentyp 2

Dämmung $d=\text{ca. } 60\text{mm}$. Die mineralische Dämmung, Dämmstärke ca. 6 cm , ist als KMF-haltig anzunehmen und entsprechend den gängigen Vorschriften auszubauen und zu entsorgen

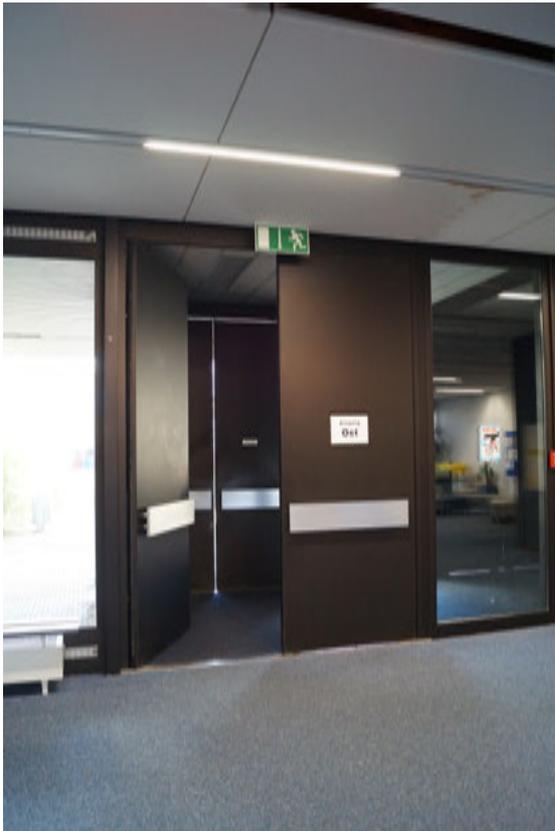
Windfang innen

Die Windfanganlage der Hauptzugänge besteht aus aluminiumbeplankten raumhohen Türelementen, mit Bürstendichtungen. Die Anlagen sind nicht winddicht, als nachteilig wird empfunden, dass durch die geschlossene Bauweise die entgegenkommenden Passanten nicht gesehen werden.

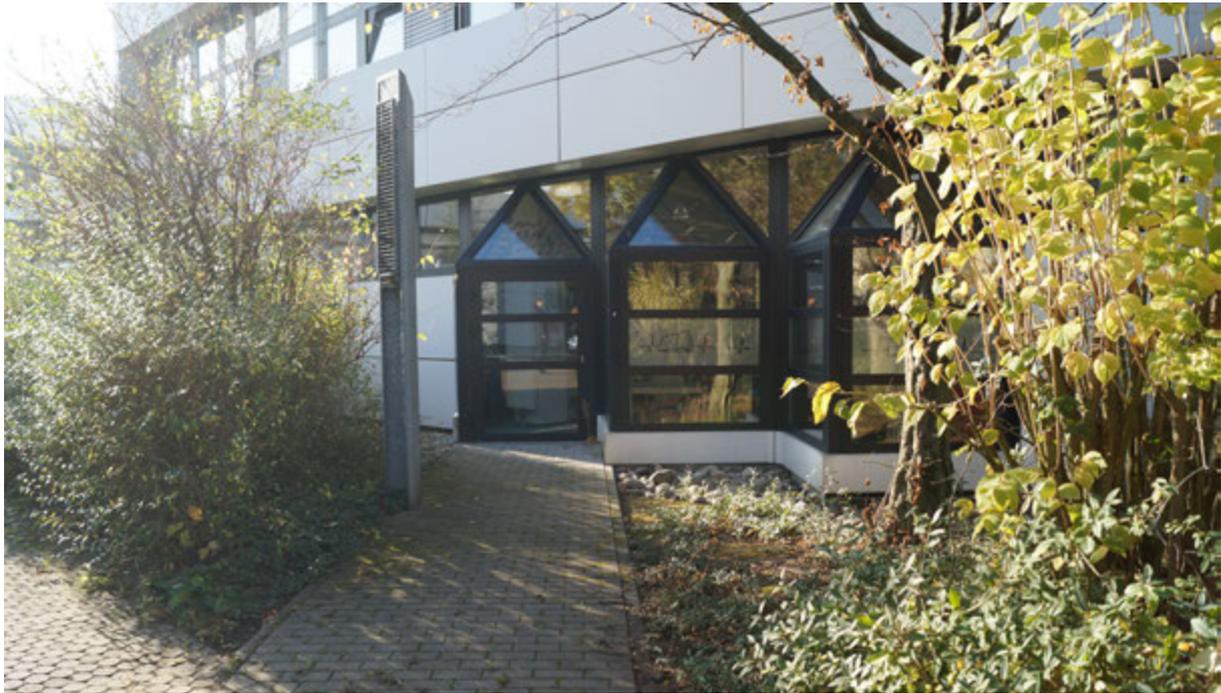
Erkerfenster Bibliothek

Im Bereich der Bibliothek sind prismenförmige Erkerfenster raumhoch ausgeführt. Die Profile sind als Aluminiumkonstruktion mit Isolierverglasung versehen. Durch die Geometrie ist eine außenliegende Sonnenschutzanlage sehr aufwändig und zurzeit nicht vorhanden. Bei Beibehalt muss von einer Sonnenschutzverglasung ausgegangen werden. Die Erker selbst werden von den Nutzern geschätzt.

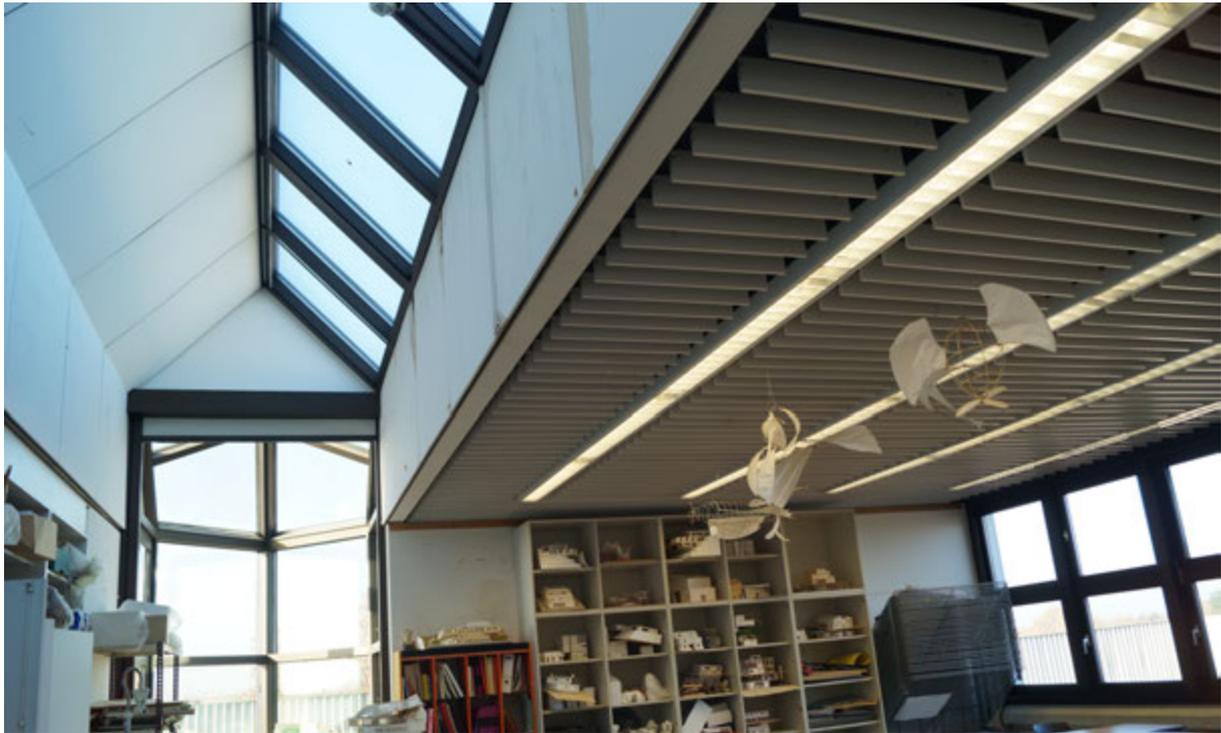
Oberlicht Kunsträume

Im Bereich der Kunsträume im 3. OG auf dem Dach ist eine Satteldachförmige Oberlichtverglasung vorhanden, die undicht und abgängig ist.

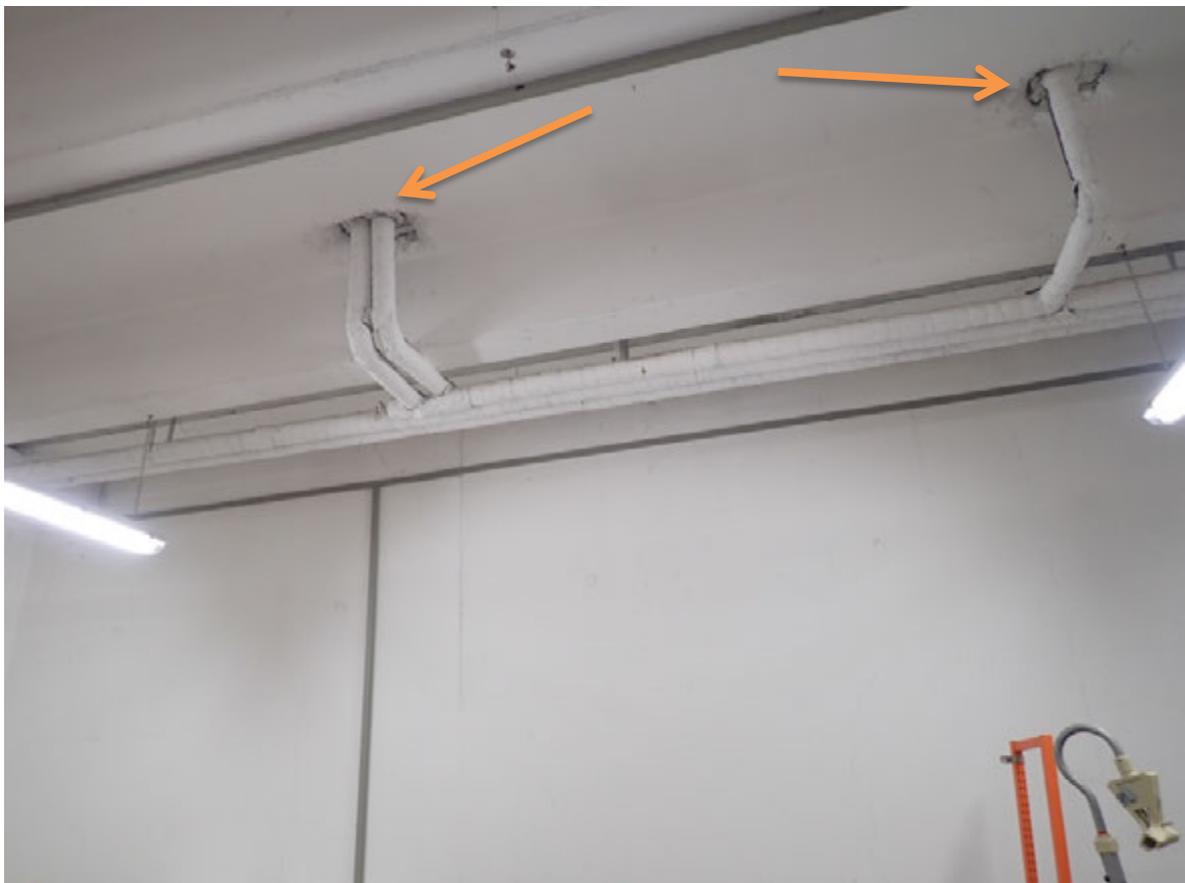
Abbildung 6

An den einsehbaren Leitungsabschnitten im Untergeschoss Raum Lager von Bauabschnitt 1 konnten an einigen Stellen der Leitungsdurchführungen festgestellt werden, dass diese nicht den aktuellen Brandschutzbestimmungen genügen.

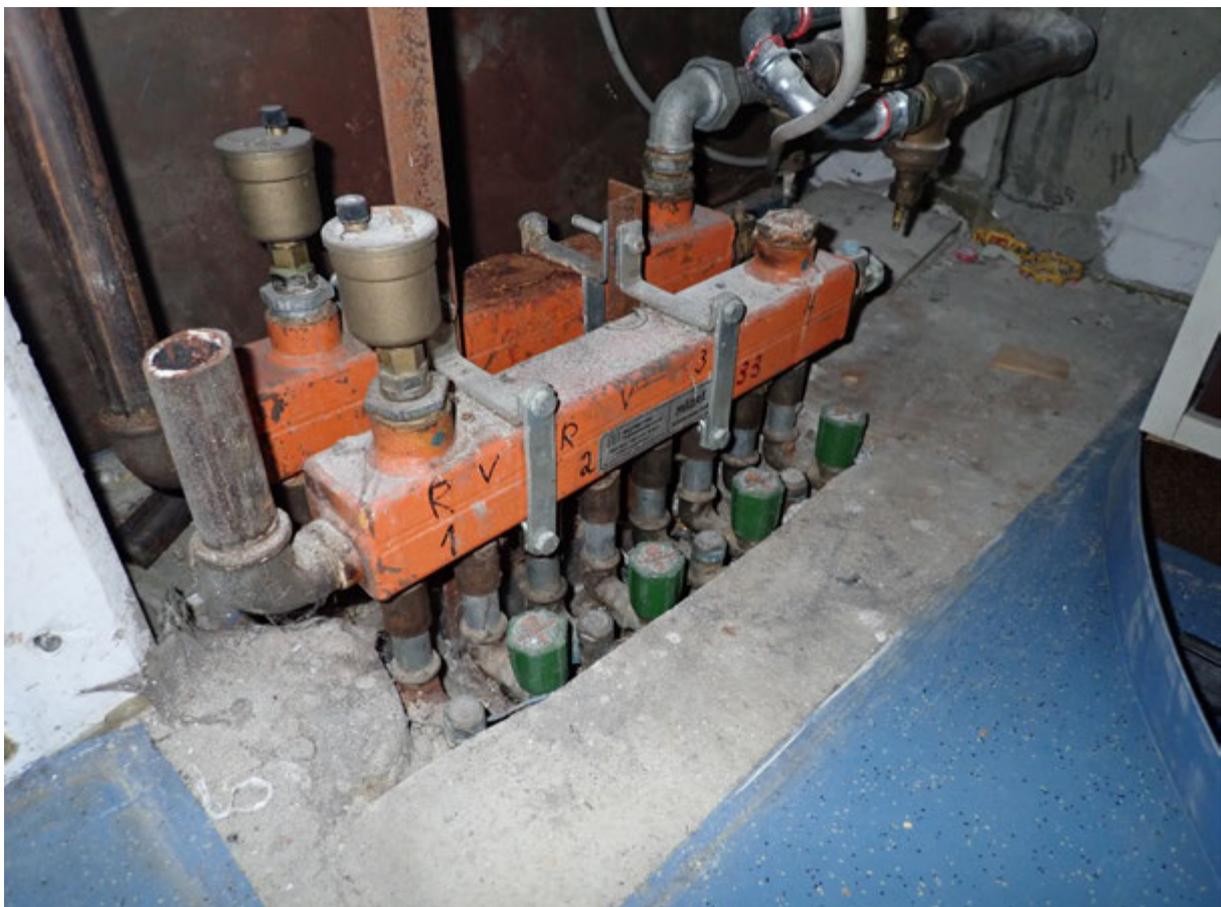
Abbildung 7

Des Weiteren stellt die Regelung der Fußbodenheizung ein großes Problem dar, weil teilweise mehrere Räume und große Gebäudeteile durch einen Raumfühler/-regler geregelt werden, so dass es in manchen Räumen zeitweise zu warm bzw. zu kalt ist.

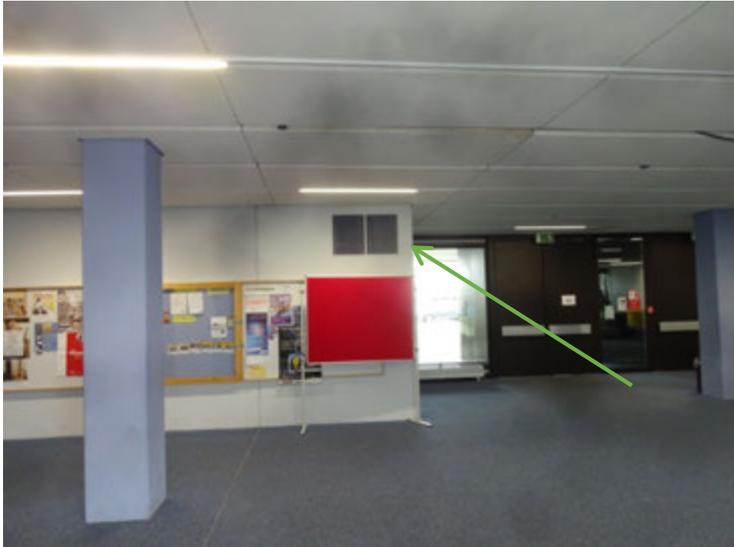
Abbildung 13

In wie weit die Brandschutzklappen mit Schadstoffen belastet sind, konnte nicht festgestellt werden, augenscheinlich wurden bereits Brandschutzklappen saniert. Vermutlich sind noch alte Brandschutzklappen in diversen Gebäudeabschnitten verbaut, bei weiterem Betrieb sollten diese mittels Schadstoffgutachten geprüft werden.

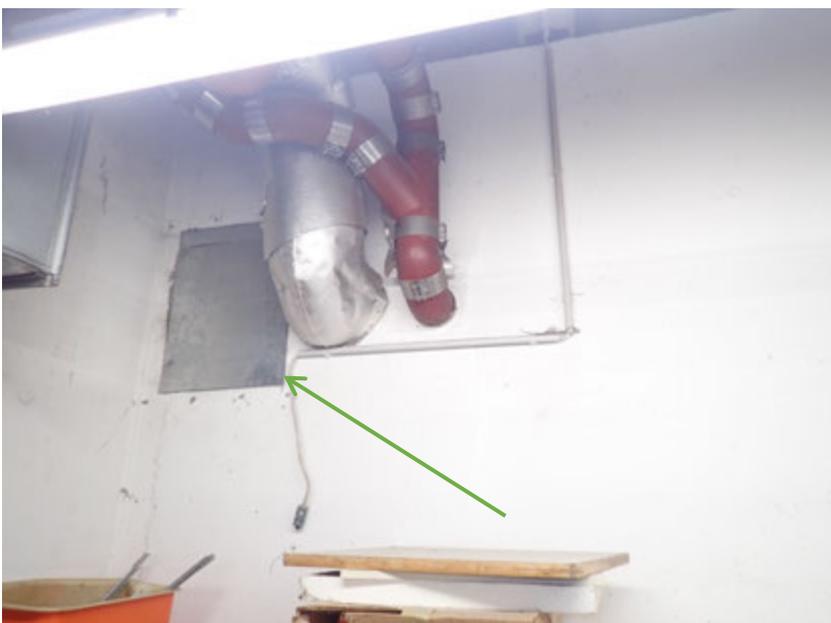
In der Heizzentrale wurde der Zuluftkanal bei der Sanierung 1998 zur Erdgas-Heizung zurückgebaut und mittels Blechdeckel verschlossen. Brandschutztechnisch entspricht das nicht dem heutigen Stand der Technik.

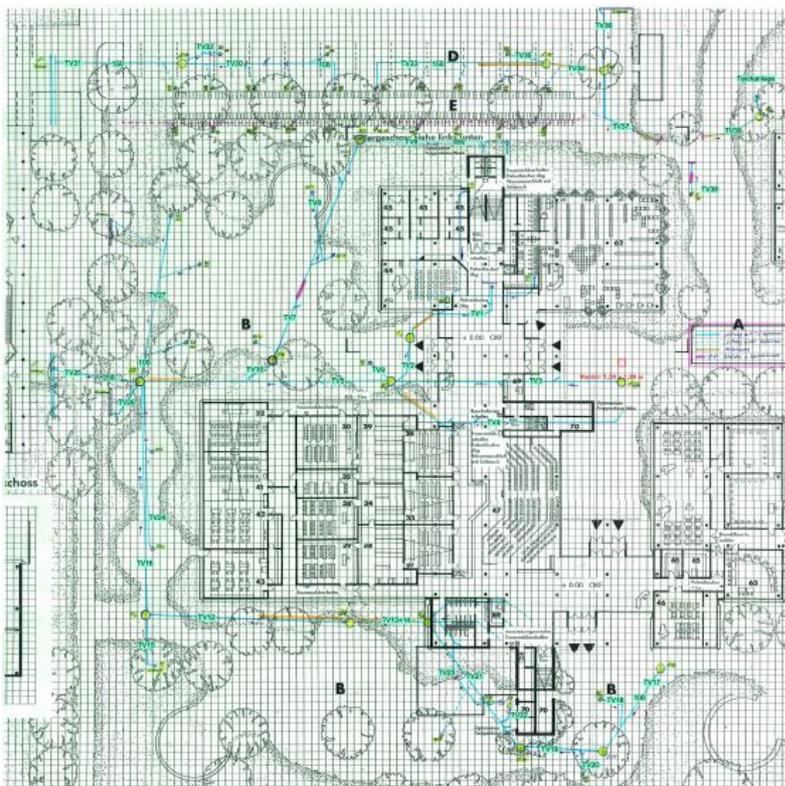
Abbildung 17

Es wurden mehrfache massive Rohrbrüche, Rohrscheitelrisse, Rohrscheiteleinbrüche, Rohrdeformierungen, undichte Rohrversätze mit Oberflächenwassereintrag, Wurzeleinwüchse, Kanalabsenkungen mit Stauwasserbildung, Rohrverschlammungen, Rohrverstopfungen, Betonablagerungen und Rückstauablagerungen etc. vorab analysiert. Die jeweiligen Schadensstellen sind im beigefügten Kanalplan der Fa. Pfeifer grob dargestellt, in den Videos sind die zusätzliche Schäden zu erkennen.

Nach derzeitigen Erkenntnisstand befinden sich die größten Schäden der Grundleitungen im Gelände bzw. außerhalb vom Gebäude, die Schadensstellen der Grundleitungen innerhalb vom Gebäude sind überschaubar, wobei hier auch nicht jedes Teilstück final befahren werden konnte.

Die Vorgehensweise der Sanierung ist noch offen, und sollte daher zeitnah mit allen Beteiligten abgestimmt werden.

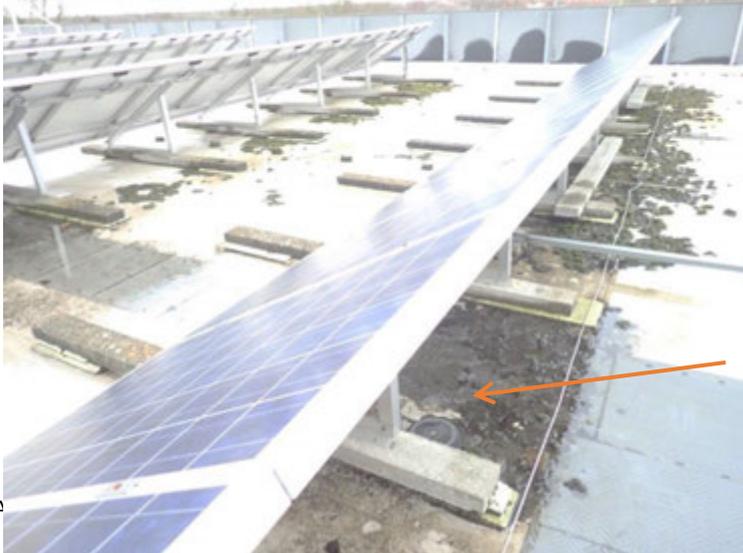
Im Bestand waren ursprünglich alle Flachdächer mit ca. 10 cm Kies bedeckt, sodass ein Abflussbeiwert bzw. eine Reduzierung von 50 % erzielt werden konnte. Nach großflächigen Flachdachsanierung wurde außer beim 1.BA Gymnasium-Nord Querbau der Kies entfernt , somit entsteht der doppelte Abflussbeiwert mit 100% welcher dann das komplette Abwassersystem bei einem normalen Regenereignis bereits überlasten könnte, dies kann evtl. zu einem temporären Rückstau der sanitären Objekten im EG führen, da das Trennsystem im Gebäude bei der Einleitung zur Mischwasserleitung zusammengeführt wird.

Ohne Wartung ist die Verstopfung der Flachdacheinläufe hier vorprogrammiert.

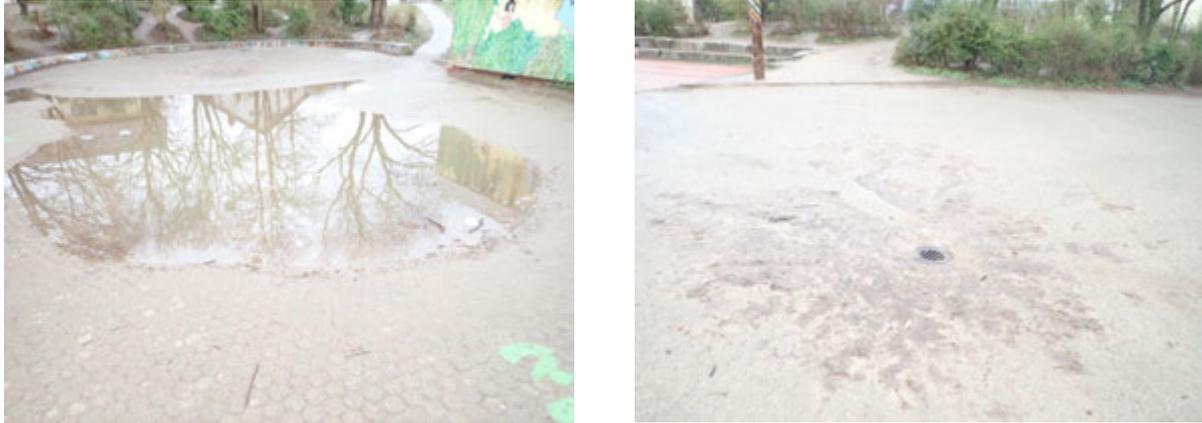
Abbildung 20

Im Außenbereich der Schulzugänge wurden die Hofeinläufe teilweise bis zu 30 cm tiefer als OK-Hoffläche gesetzt, somit entstehen hier mehrere riesige Tümpel die man zu Fuß nicht mehr durchqueren kann. Vermutlich sind die Sandfänge der Hofeinläufe oder die Grundleitungen verstopft, oder es bildet sich eben ein Rückstau da das Abwassersystem durch die zusätzlichen Regenwassermengen stärker belastet wird. Begünstigt wird die Verstopfung durch nicht befestigtes, umliegende Gelände, was sich dann als Schlamm in den Kratern der Hofabläufe anspült und verstopft.

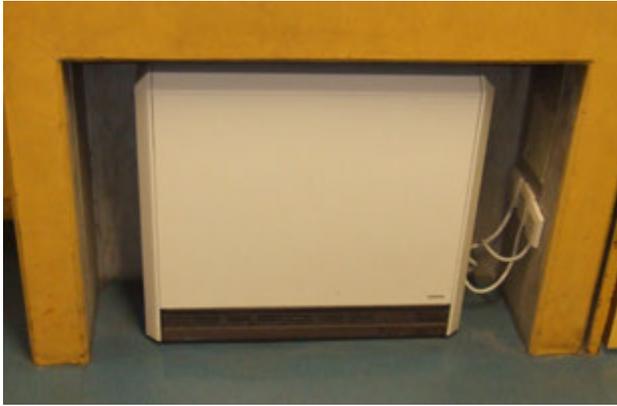
Abbildung 28

Die Unterverteilungen in den Bauabschnitten 1, 2 und 3 entsprechen teilweise dem Urzustand von BJ 1975 und sind zur General-Sanierung vorzusehen. Die Unterverteilungen für die Nachtspeicheröfen werden nach der Sanierung nicht mehr benötigt.

Diese sind zurück zu bauen und die Leitungen aus Brandschutzgründen zu entfernen. Ob teilerneuete Unterverteilungen weiterverwendet werden können, wird erst nach einer eingehenden Prüfung in den weiteren Planungsstufen ermittelt werden.

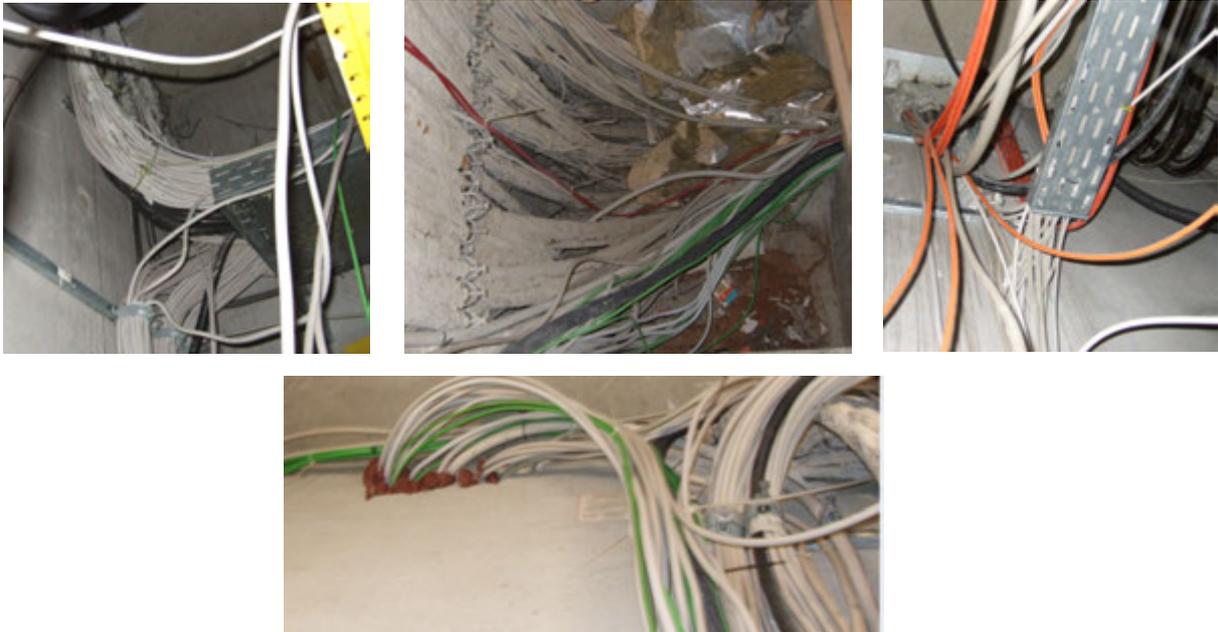
Abbildung 30

Teilweise sind die Leitungsführungen überladen. Es wurden zusätzliche Leitungen nachträglich installiert und nicht fachgerecht befestigt und verlegt. Die Leitungsanlage ist im Zuge der Sanierung zu erneuern und auf den Stand der Technik zu bringen

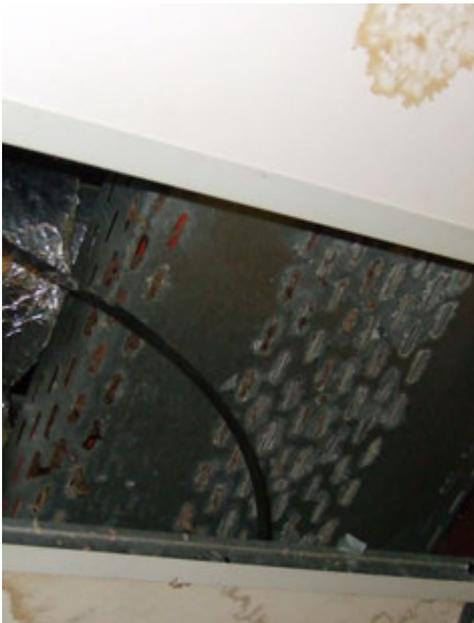
Abbildung 31

Anderorts sind die Leitungsführungssysteme und Leitungen durch Wasserschäden stark in Mitleidenschaft gezogen worden.

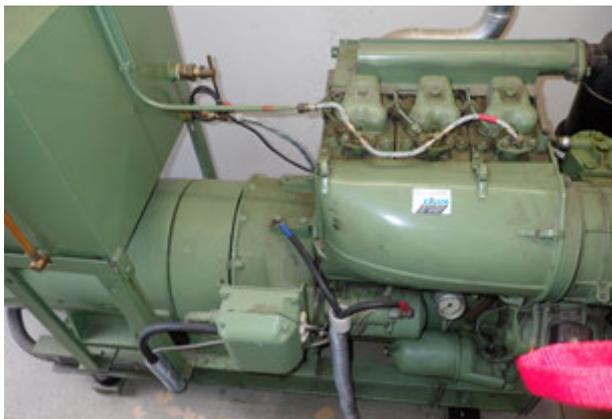
Abbildung 35

Eine Sicherheitsbeleuchtungsanlage ist im Gebäude vorhanden. Ein Notstromgenerator versorgt die Anlage im Falle eines Stromausfalles mit dem notwendigen Strom.

Für die Sanierungsmaßnahme muss geprüft werden in wieweit der Generator mit der alten Verteilung und den Generatorschaltern noch weiter betrieben werden kann oder ersetzt werden muss.

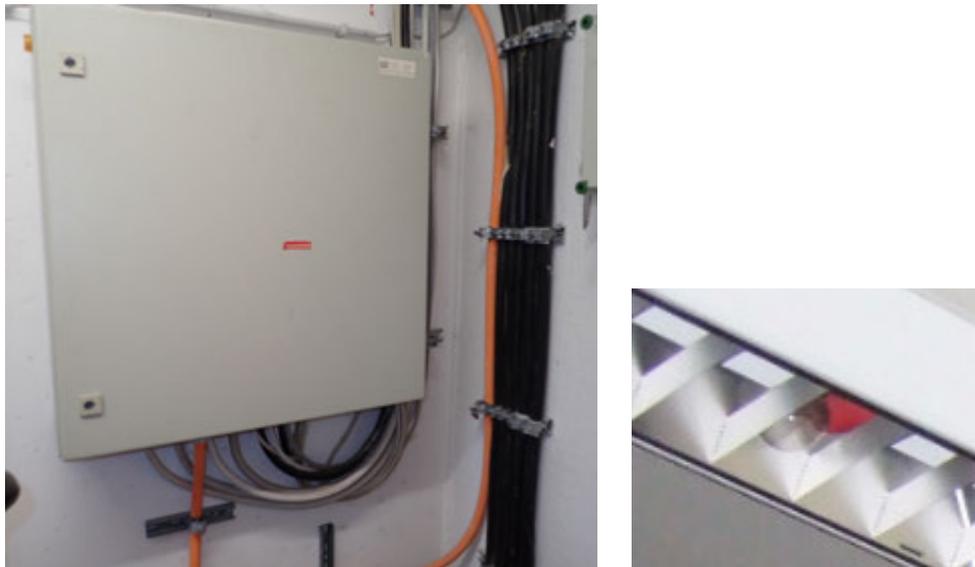
Abbildung 37

Die E-30 Verkabelung der Sicherheitsbeleuchtungsanlage entspricht nicht dem Stand der Technik und ist derzeit unzureichend ausgeführt.
