Sanierung Kurpfalz-Gymnasium-Schriesheim

1. Sanierungsabschnitt

Bauteil Gymnasium

1.2 Ortsbesichtigung _ Bilddokumentation

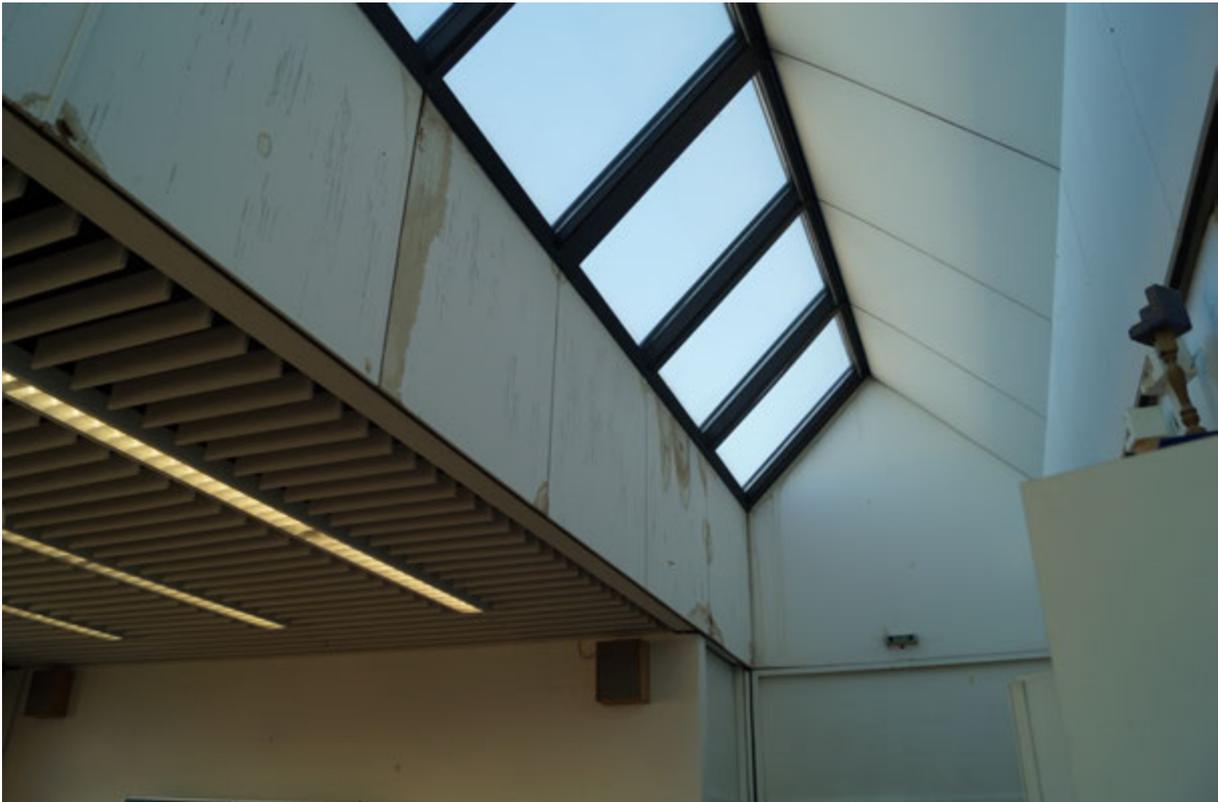
Oberlichter Kunstbereich

Im Bereich der Kunsträume im 3. OG auf dem Dach ist eine Satteldachförmige Oberlichtverglasung vorhanden, die undicht und abgängig ist.

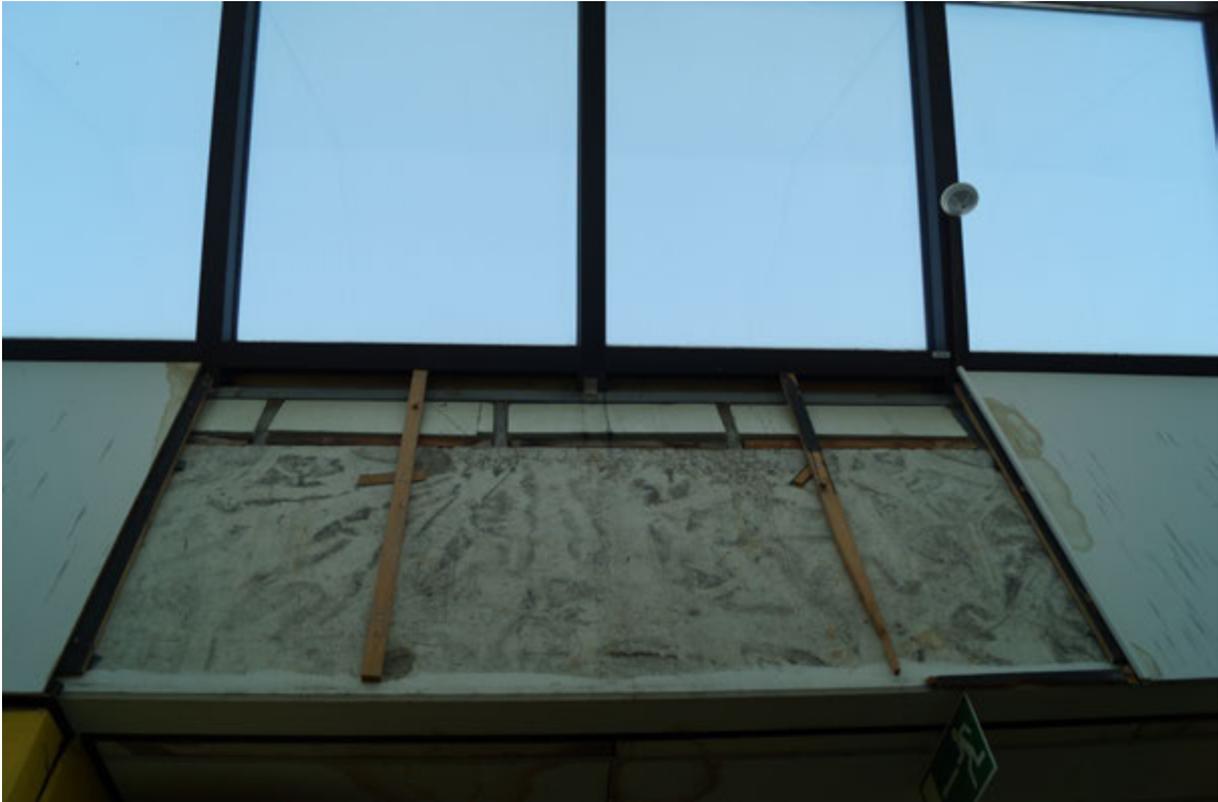
Oberlichter Kunstbereich

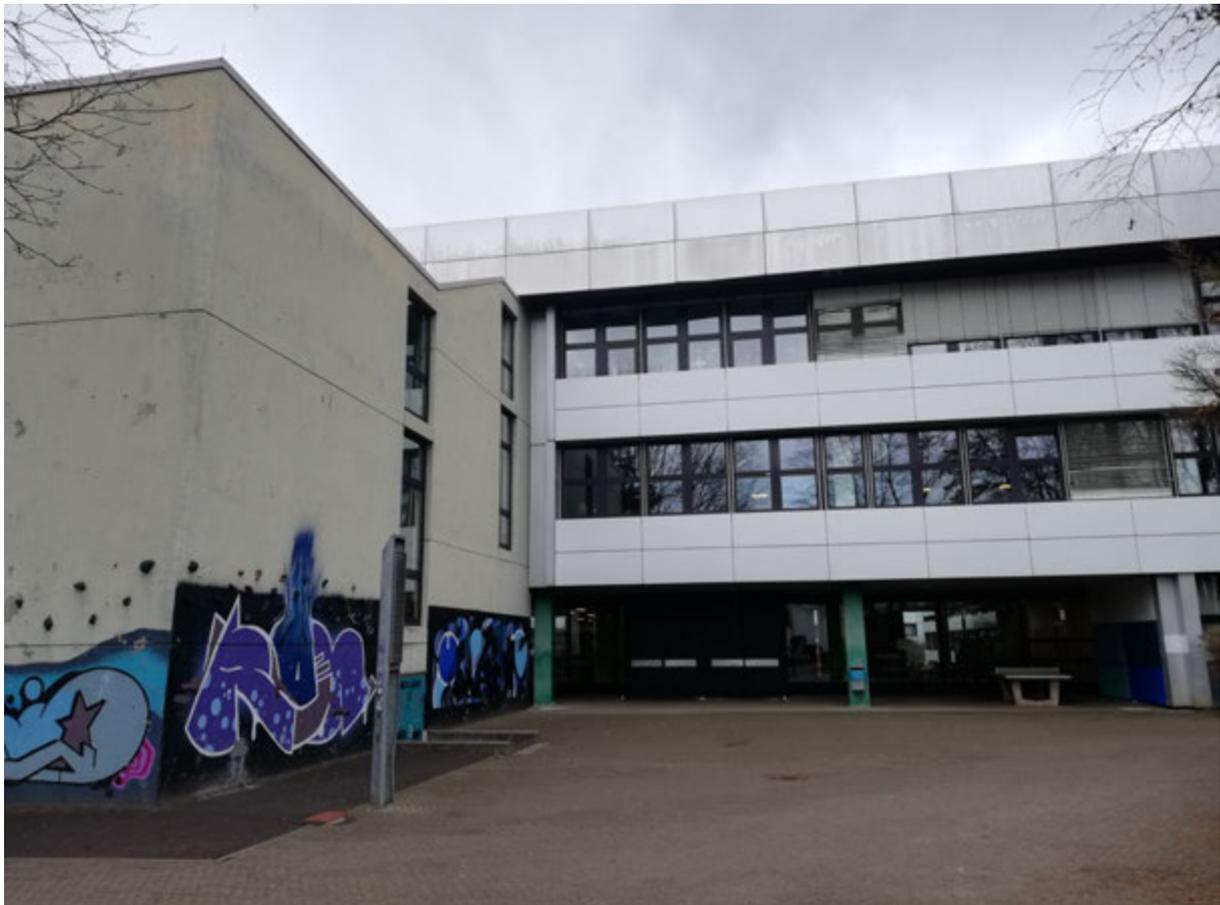
Die Außenwände der Treppenhäuser bestehen aus gestrichenem einschaligen Sichtbetonwänden, gemäß Bauunterlagen zumindest teilweise als Dämmbeton. Es ist zu prüfen, inwieweit der Dämmstandard erhöht werden muss, ggf. ist hier mit geringeren Raumtemperaturzonen zu argumentieren, um die aus praktischer Sicht robuste Oberfläche weiterhin beizubehalten.

Treppenhaus außen

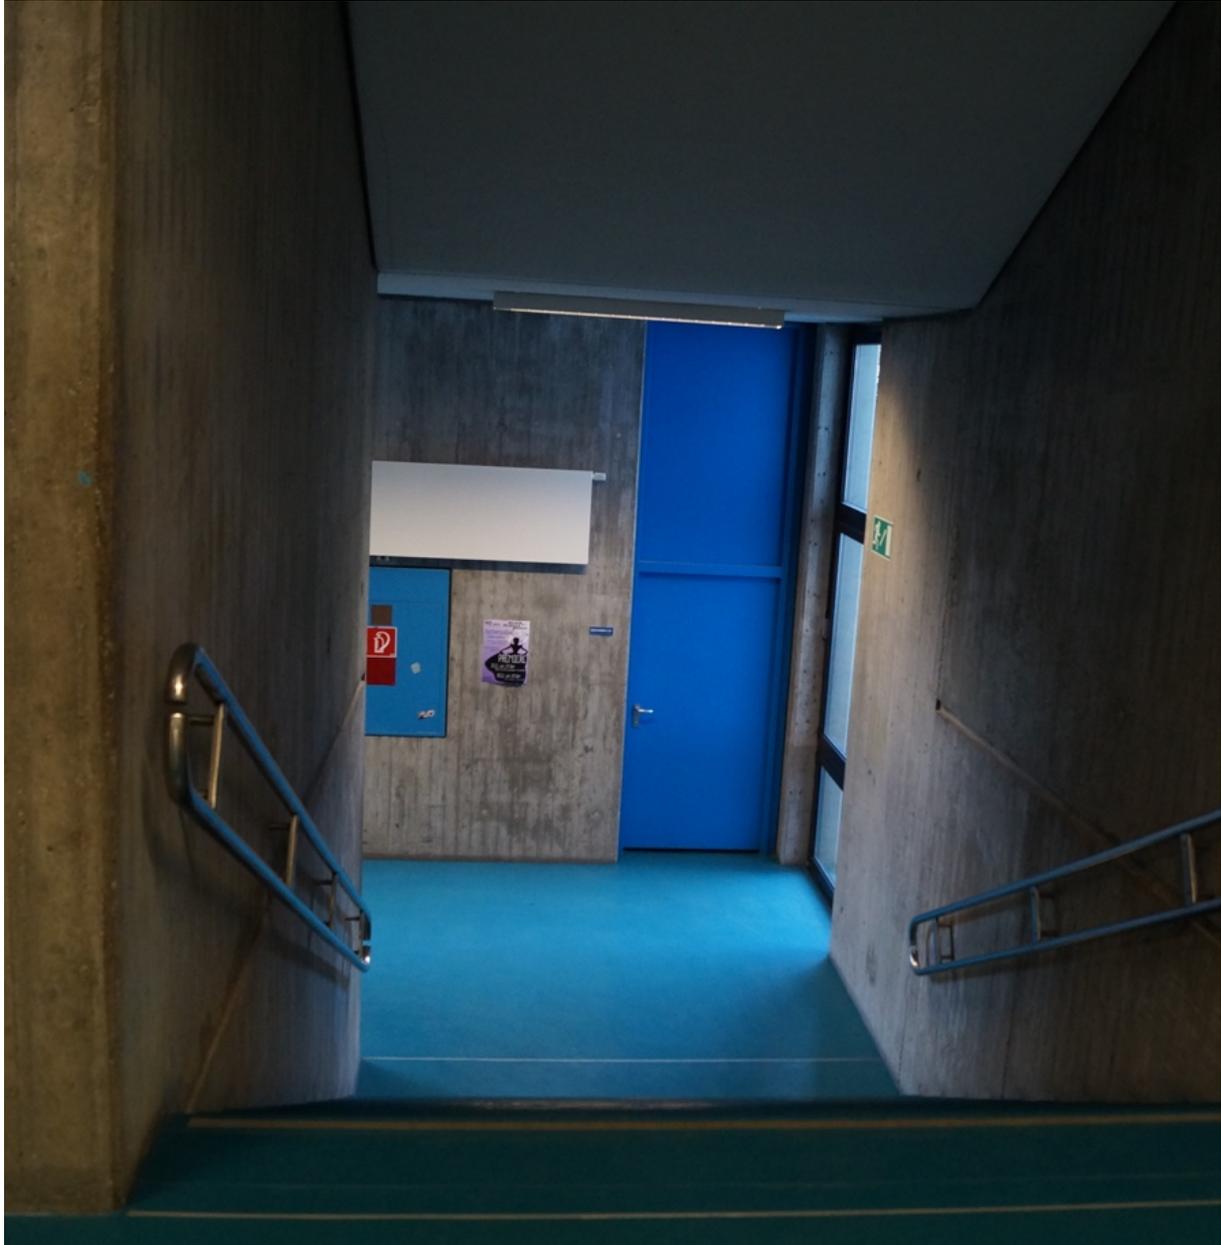
Treppenhaus innen

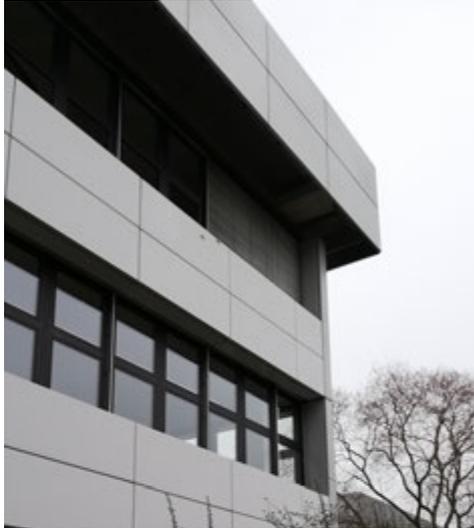
Die Aluminiumfenster sind als Fensterelemente mit thermisch getrennten Aluminiumrahmen ausgeführt und mit Zweischeibenisolierverglasung mit U-Werten von ca. $2,0 \text{ Wm}^2\text{K}$ aus der Errichterzeit verglast. Die Fensterteilung ist in der Mitte gesprosst, sodass sich eine nahezu quadratische Einzelfenstereinteilung ergibt. Alle quadratischen Fensterteile verfügen über einem Öffnungsflügel mit Dreh-Kipp-Funktion. Die Öffnungsflügel der Fenster weisen durch das ungünstige Verhältnis von Höhe zu Ausladung beim Öffnen über ausgeschlagene Scharniere, bzw. unsauber schließende Verriegelungen zum großen Teil erhöhte Spaltmaße auf, sodass es in den Räumen zu Zugerscheinungen kommt.

Fenster außen

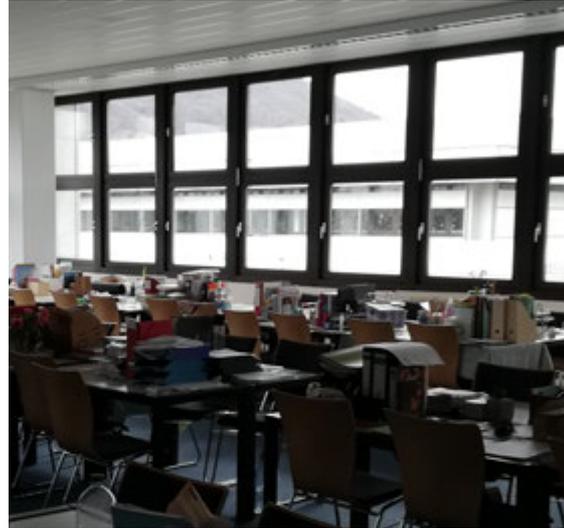
Fenster innen

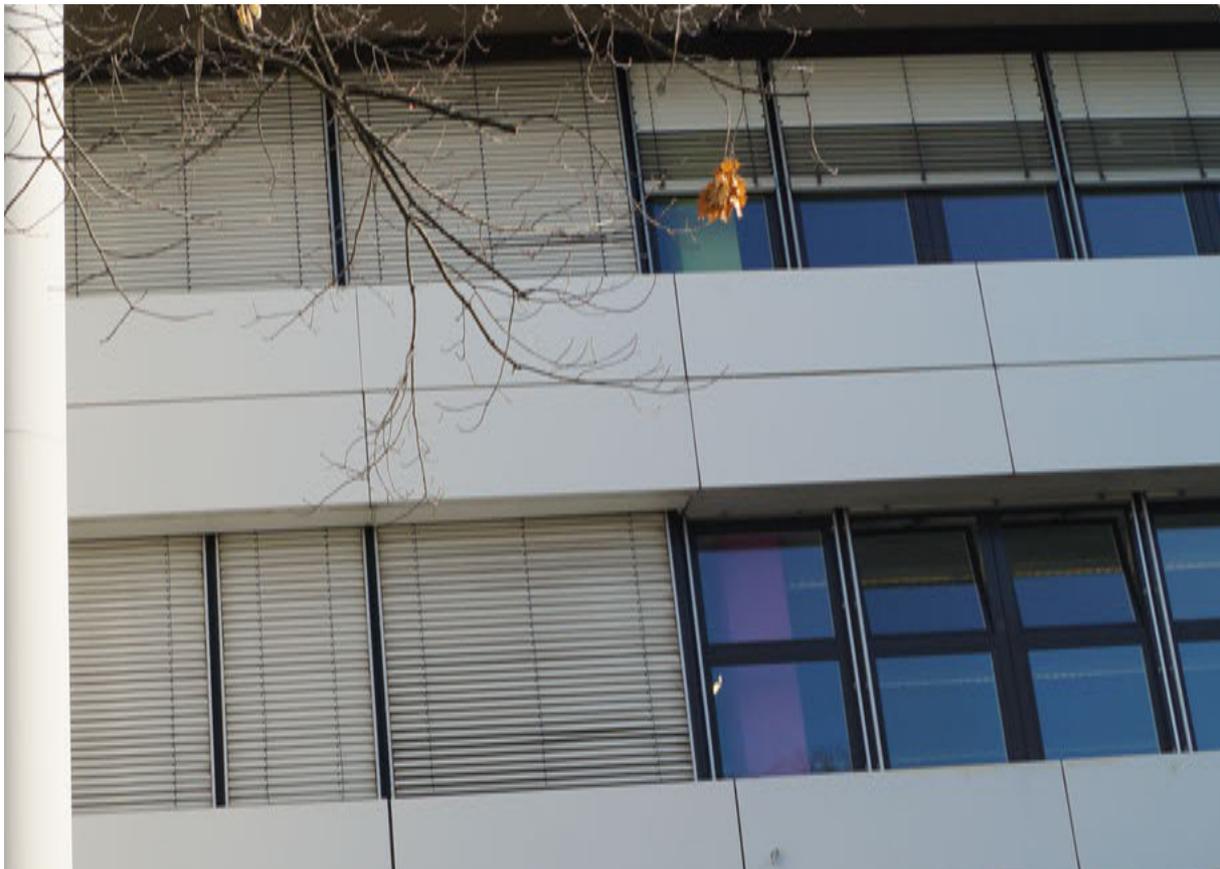
Der Sonnenschutz besteht aus elektrisch betriebenem Raffstore aus Aluminiumlamellen vor allen verglasten Flächen.

Sonnenschutz außen

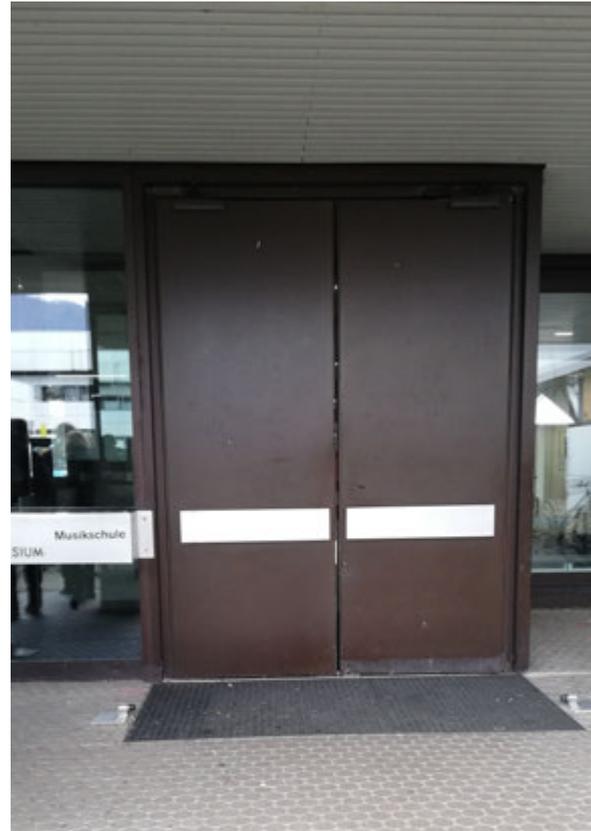
Die Windfanganlage der Hauptzugänge besteht aus aluminiumbeplankten raumhohen Türelementen, mit Bürstendichtungen. Die Anlagen sind nicht winddicht, als nachteilig wird empfunden, dass durch die geschlossene Bauweise die entgegenkommenden Passanten nicht gesehen werden.

Windfang außen

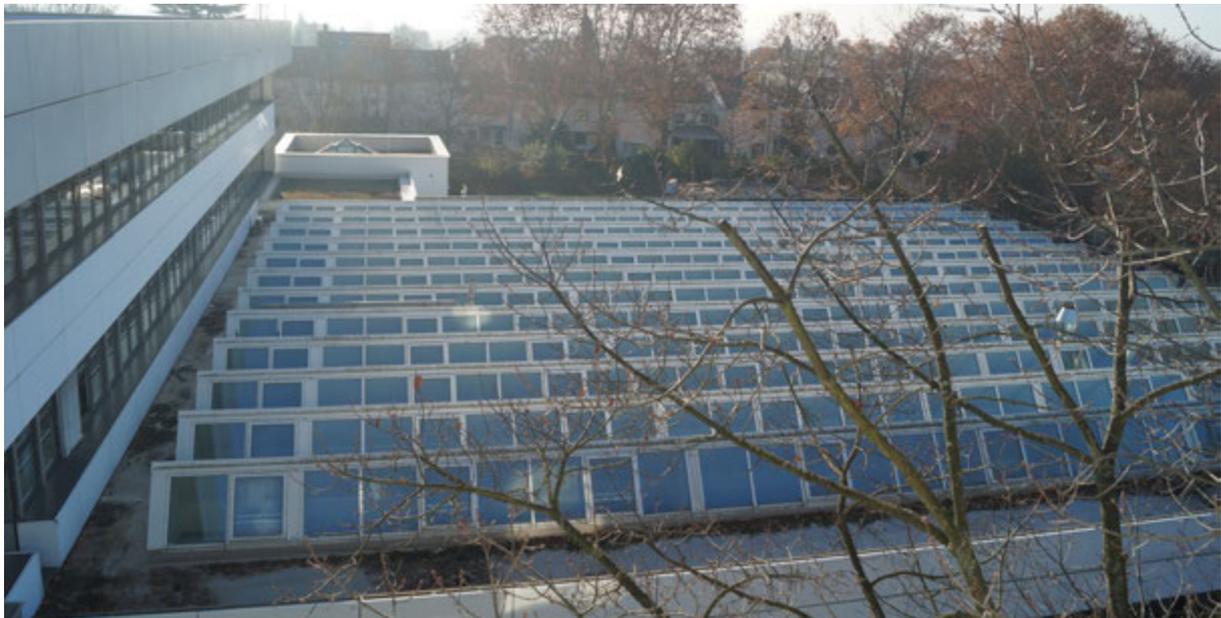
Die Dachoberlichter oberhalb der Naturwissenschaftlichen Räumen sind als durchlaufende Shed-Konstruktionen im Rahmen einer Dachsanierung aus den 2000er Jahren erneuert worden und sind wie das Dach nicht erneuerungsbedürftig.

Shed-Dach Naturwissenschaften

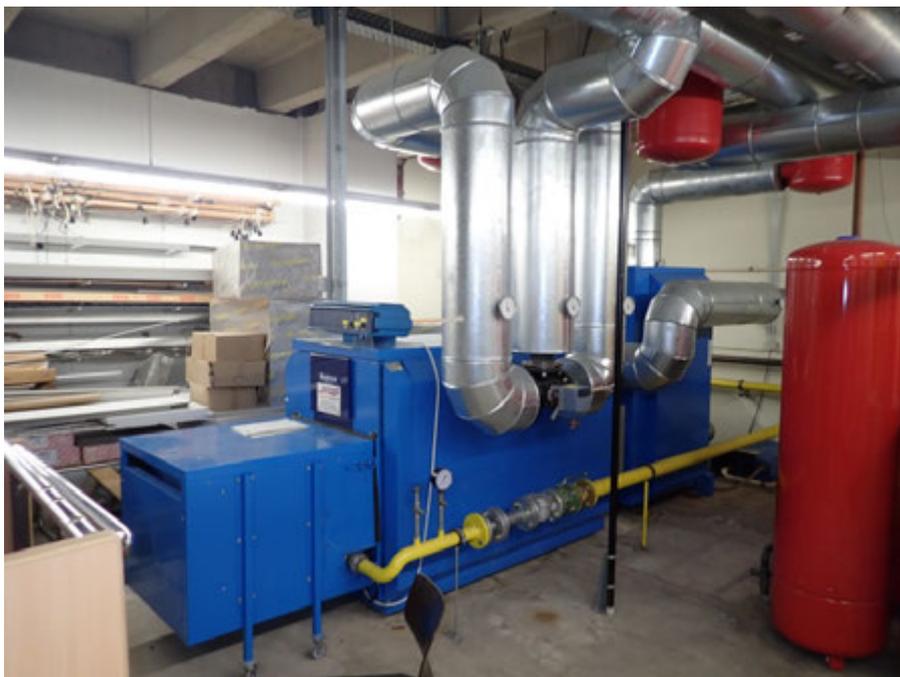
Abbildung 1

Die Heizzentrale im Untergeschoss von Bauabschnitt 1 verfügt über einen Gas-Brennwertkessel aus dem Jahr 1997 mit einer Nennleistung von 438 kW.

Bauform als Niedertemperatur-Gussgliederheizkessel mit nachgeschaltetem Wärmetauscher inkl. Neutralisationseinrichtung und Netzabsicherung.

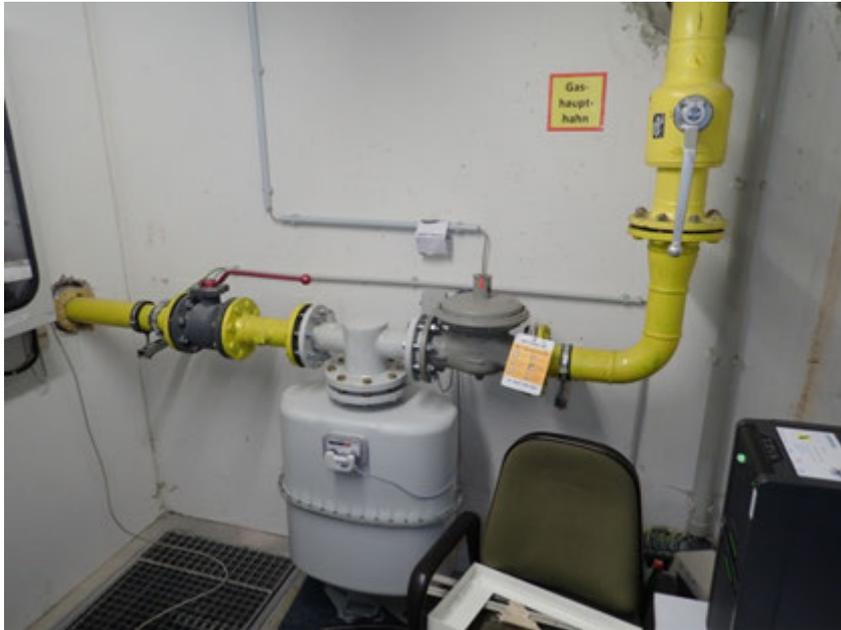
Abbildung 2

Die Erdgasversorgung DN 100 tritt im Raum K.12, MVV Schaltraum in das Gebäude. Direkt nach der Hauptabsperreinrichtung erfolgt eine Reduktion auf DN 80. Die Erdgasversorgung verläuft anschließend in DN 80 bis zur Gasregelstrecke, die in DN 50 ausgelegt ist. An der Gasregelstrecke steht ein Versorgungsdruck von 32 mbar an.

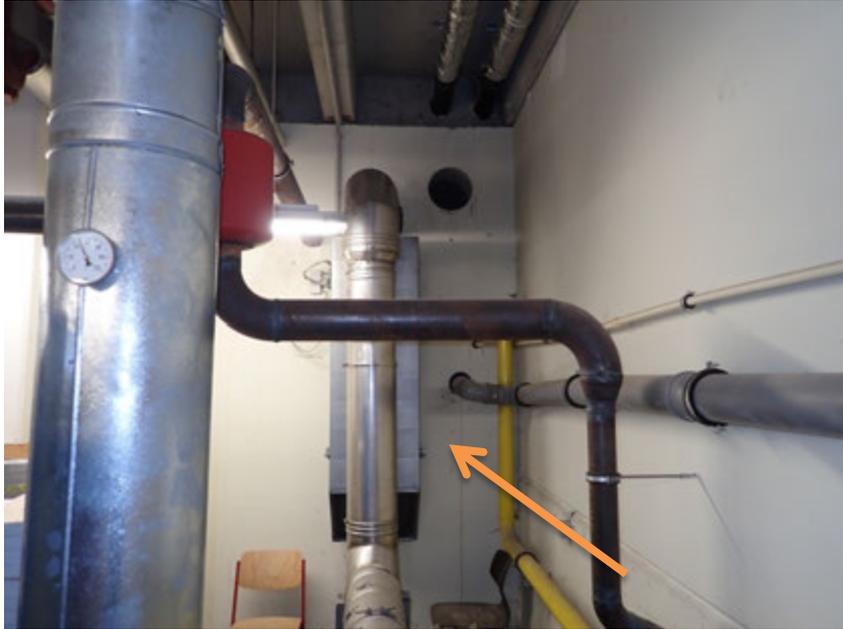
Abbildung 3

Die bestehende Abluftanlage der Heizzentrale wurde bereits stillgelegt (siehe weitere Beschreibung Gewerk Lüftung). Zur Verbrennungsluftversorgung sowie die Heizraumabluft befindet sich im Bereich des Abgasrohres ein Zu-/Abluftkanal der ins Freie in den Schacht für den freistehenden Schornstein führt.

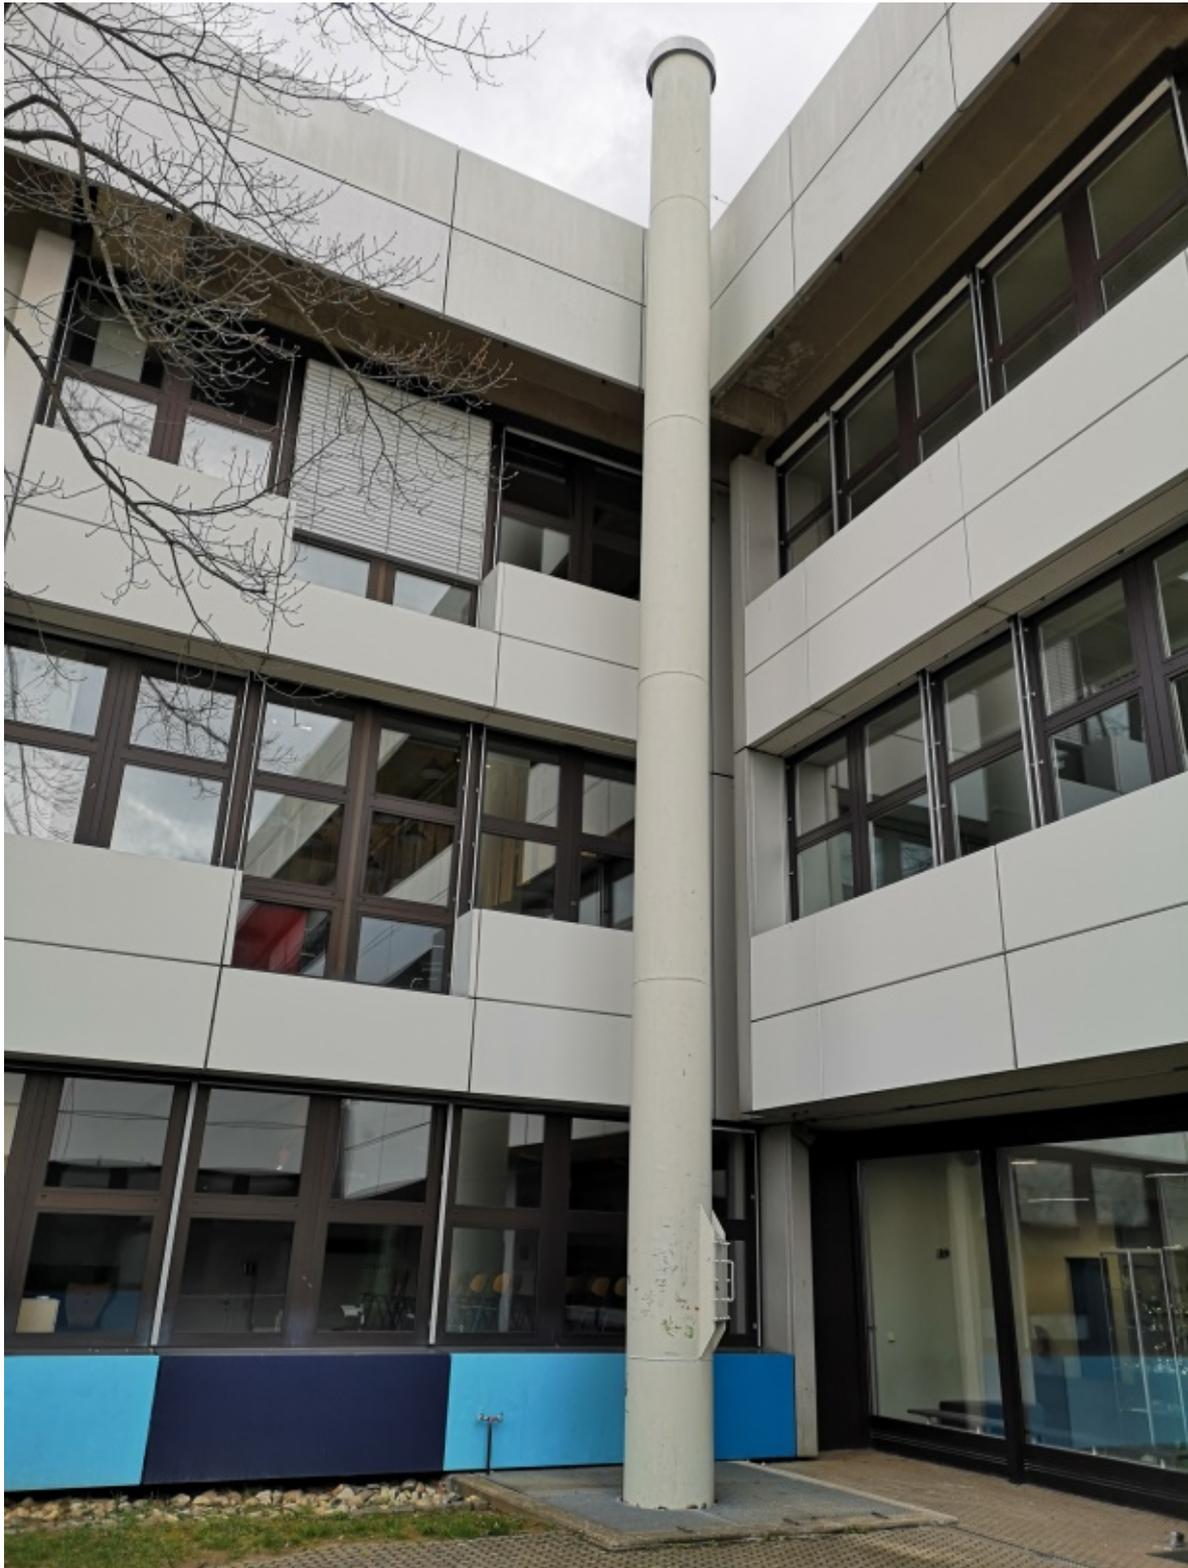
Abbildung 4

Im Westen des Gymnasiums steht in der Nische von Bauabschnitt 1 und Bauabschnitt 3 die freistehende Schornsteinanlage. Das Fundament befindet sich in einem Schacht auf Höhe des Untergeschoss. Der einzügige Schornstein hat einen Außendurchmesser von ca. 75 cm und eine Höhe von ca. 16 m ab Geländeoberkante.

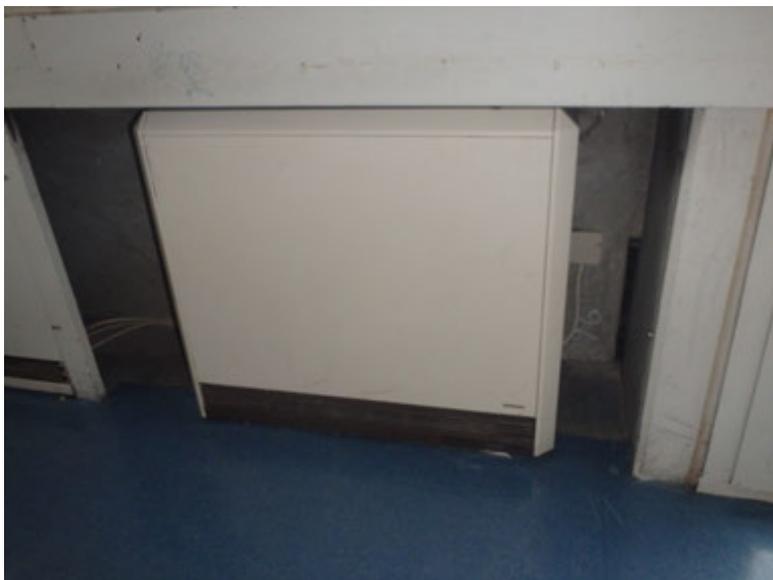
Abbildung 8

Bauabschnitt 2 und 3 werden über Nachtspeicheröfen beheizt. Die Standorte und Anzahl wurden mit der Bestandsaufnahme der Fa. Danz FM aus dem Jahr 2014 überprüft und verglichen. Leider wird in diesen Bestandsplänen nicht zwischen Heizkörpern und Nachtspeicheröfen unterschieden. Diese Differenzierung ist in den beigefügten Grundrissplänen nun dargestellt. Laut Auskunft von Herrn Kohl, dem stellvertretendem Schulleiter, konnte er mit Hilfe einer Thermografie-Aufnahme feststellen, dass die Nachtspeicheröfen im Betrieb teilweise eine viel zu hohe Oberflächentemperatur von bis zu 90°C aufweisen würden.

Hersteller:	Siemens
Modell-/Typ:	#
Spannung:	400 Volt
kW:	2-4
Seriennummer:	###
Bauart:	####
Baujahr:	1975-78

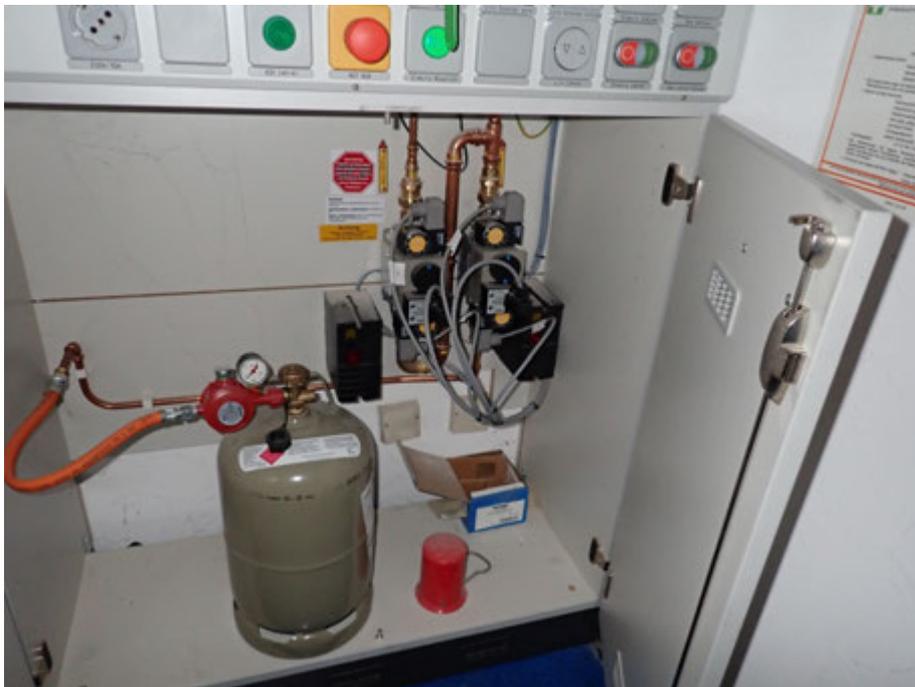
Abbildung 9

Im Kriechkeller unterhalb des Bauabschnitts 3 befinden sich Flüssiggas-Versorgungsleitungen, die nach Aussage von Herrn Weber nicht mehr in Betrieb sind. Diese gilt es im Zuge der Sanierung zu demontieren. Die bereits sanierten Naturwissenschaftlichen-Räume verfügen über eine dezentrale Flüssiggasversorgungen durch 11 kg Gasflaschen.

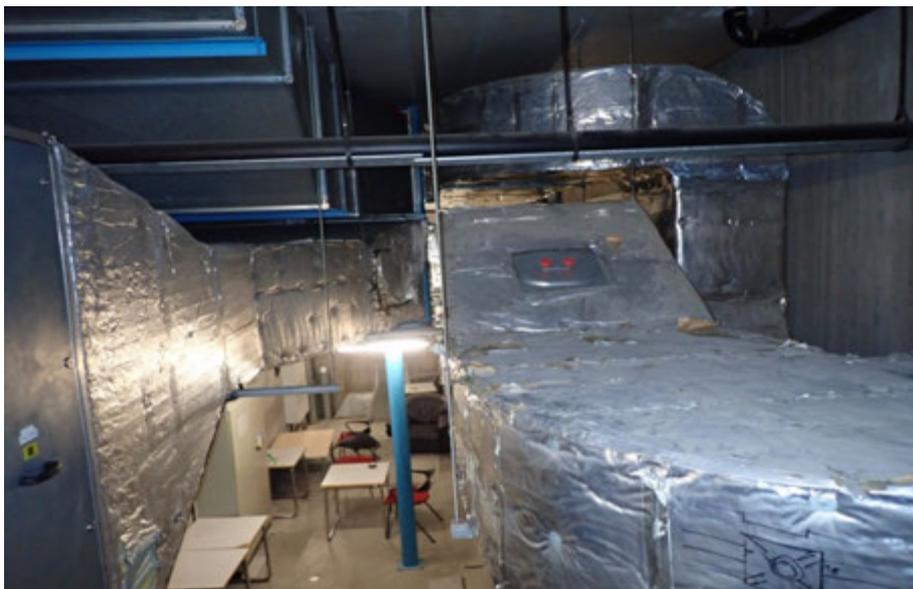
Abbildung 11

Fabrikat:	Wolf
Luftleistung:	9.300 -14.000 m ³ /h (2-stufig)
Baujahr:	1998
WRG:	Rotationswärmetauscher
Erhitzer:	61 kW, 70/50°C)
Ausführung:	2-stufig
Zu-/Abluftgerät:	<u>ohne</u> Bypass-Klappe (ohne Sommer- Nachtauskühlung)
Betriebszeiten:	tagsüber

Da sich das Schulzentrum in einem Wohngebiet befindet ist eine Sommernachtsschaltung zur Gebäudeauskühlung im Lüftungsbetrieb vermutlich daher nicht möglich!

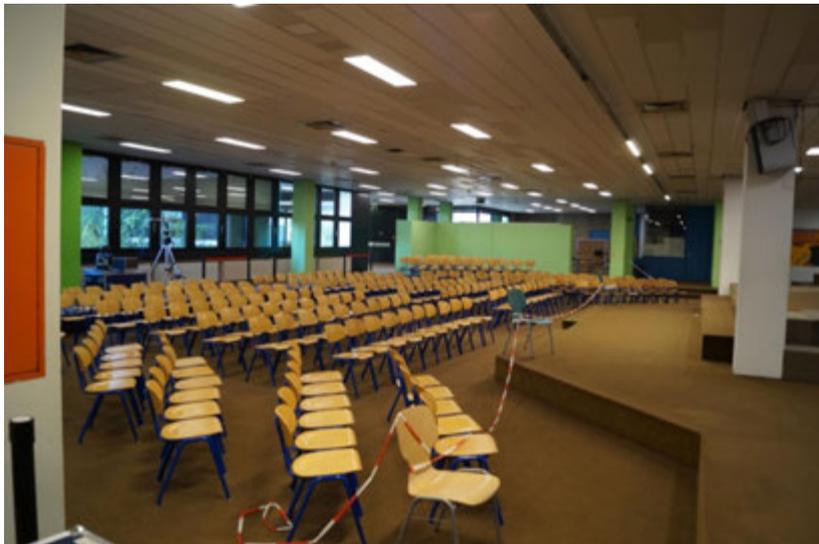
Abbildung 12

In der Aula sind 10 Zuluft-Drallauslässe und 10 Abluft-Einlässe verbaut worden. Die beiden angrenzenden Aula-Bereiche (Haupteingänge) verfügen über keine Lüftung.

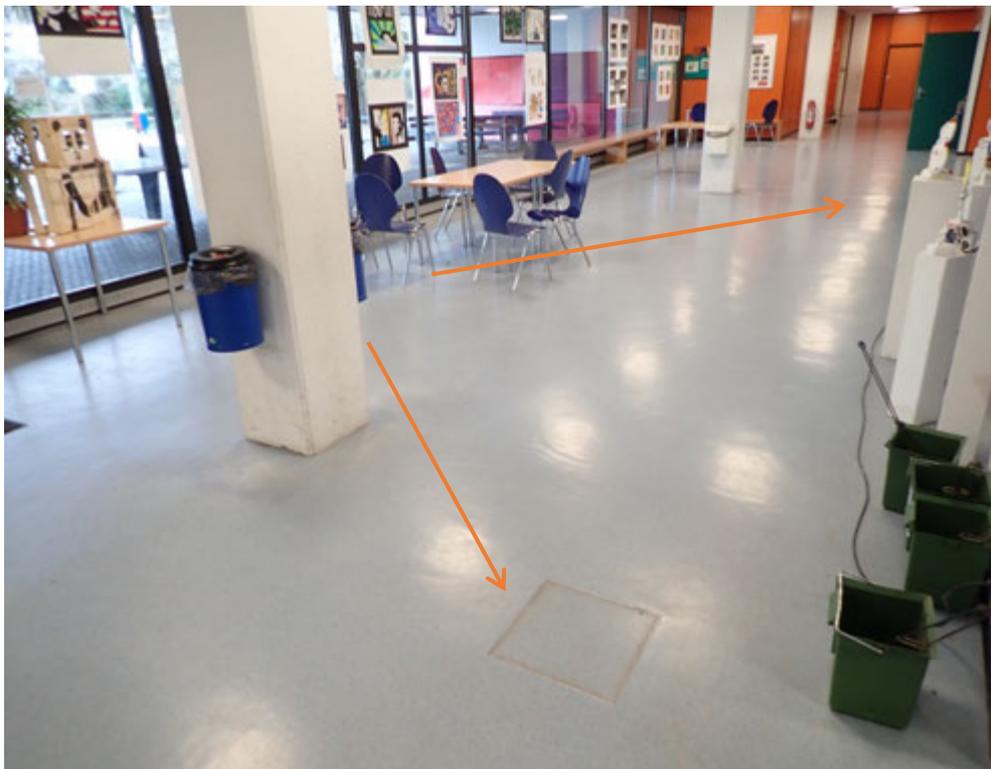
Abbildung 18

Kontrollschächte für Grundleitungen im Gebäude wurden nicht gesichtet, laut Aussage von Herrn Weber sind welche vorhanden, aber mit Bodenbelägen verdeckt, sodass diese nicht augenscheinlich geortet werden konnten. In der Realschule 2.BA sind im Erdgeschoss kurz vor dem Hausmeisterraum ein kleiner und großer Revisionsdeckel zu erkennen.

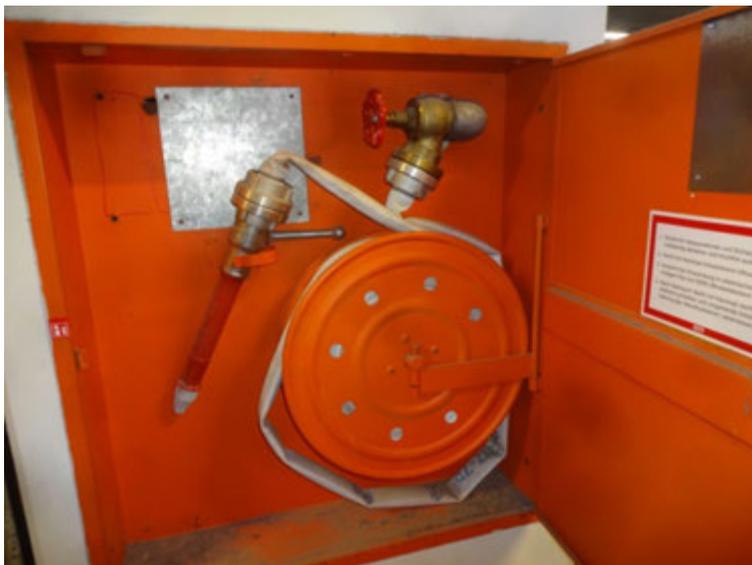
Abbildung 22

In den Treppenhäusern TH1-3 sind Wandhydranten mit Urzustand BJ 1975 verbaut worden, die Zuleitungen sind noch an das Trinkwasserversorgungsnetz angebunden, dies entspricht nicht den hygienischen Anforderungen der Trinkwasserverordnung.

Für die Generalsanierung sind diese komplett zurückzubauen.

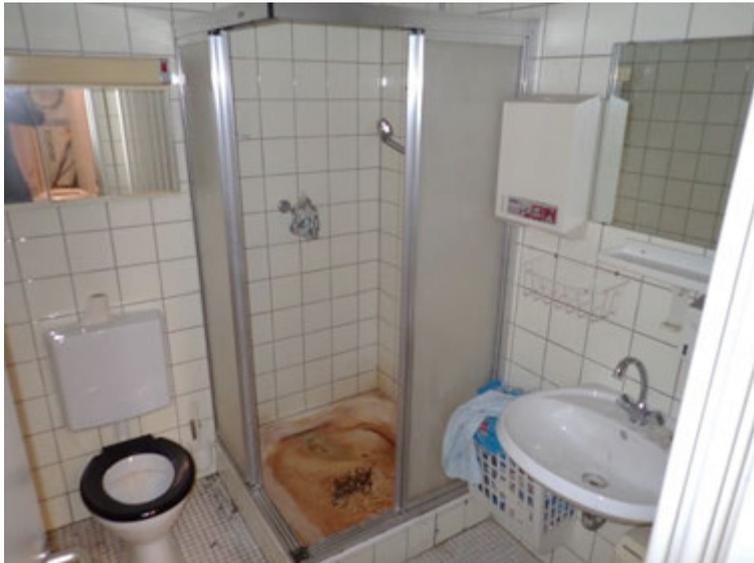
Abbildung 23

Stagnierende Trinkwasser-Leitungsabschnitte

- Filterumgehung TW-Hausanschluss
- 1.BA stillgelegtes Bistro UG
- Hausmeister WC/Dusche wird nicht benutzt "Stagnation"
- Außenzapfstellen "Stagnation"

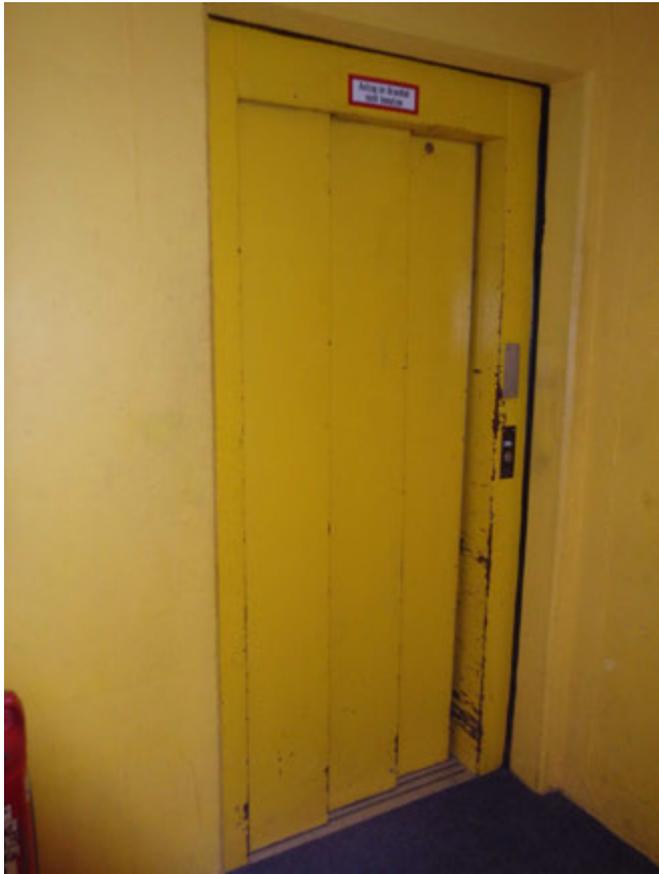
Abbildung 26

Typ1-Aufzüge sind rollstuhlbefahrbar aber nur für Bestandsgebäude mit Platzmangel vorgesehen.

Für den Einbau eines Typ2-Aufzuges müsste der Aufzugsschacht um ca. 30 cm verbreitert werden.

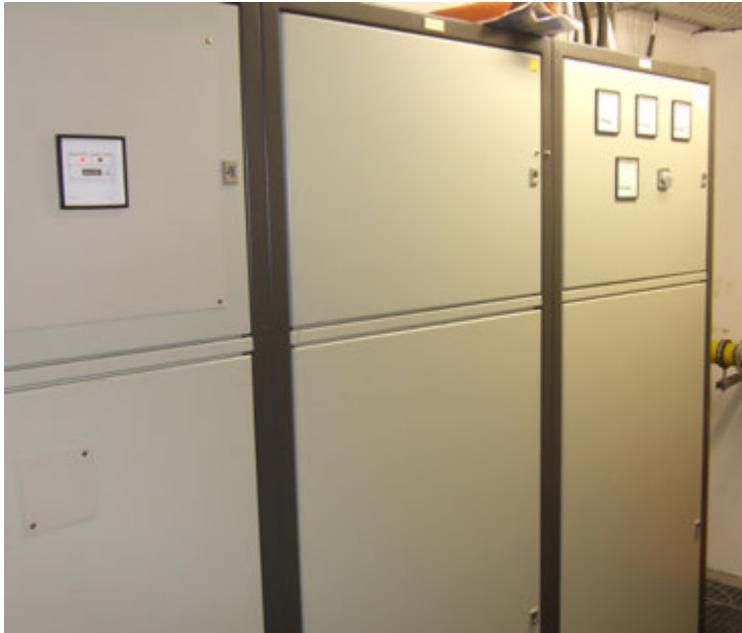
Abbildung 27

Die Niederspannungshauptverteilung ist aus dem Jahre 1998.

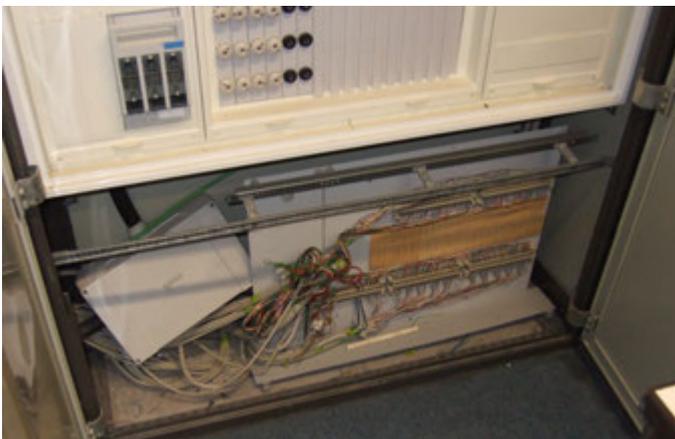
Abbildung 29

Die Unterverteilung sowie die Leitungen der Bibliothek sollten im Zuge der Sanierung ebenfalls getauscht werden. Sicherungen für bestimmte Stromkreise sind teilweise nicht auffindbar und teilweise in anderen Unterverteilern in anderen Gebäudeteilen eingebaut.

Diese sind zurück zu bauen und die Leitungen aus Brandschutzgründen zu entfernen. Ob teilerneuete Unterverteilungen weiterverwendet werden können, wird erst nach einer eingehenden Prüfung in den weiteren Planungsstufen ermittelt werden.

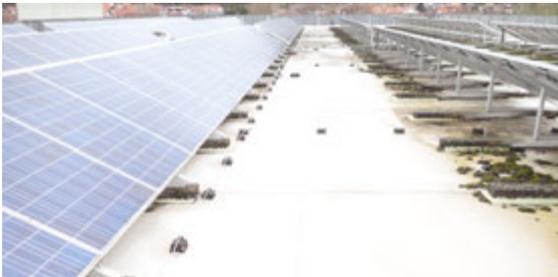
Abbildung 32

Der Blitzschutz auf den Dächern ist unzureichend ausgeführt. Die Trennungsabstände sind teilweise nicht eingehalten, Dachaufbauten unzureichend geschützt.

Nach der Installation der Photovoltaikanlage wurde der Blitzschutz nicht entsprechend angepasst. Es besteht kein wirksamer Schutz für die Photovoltaikanlage.

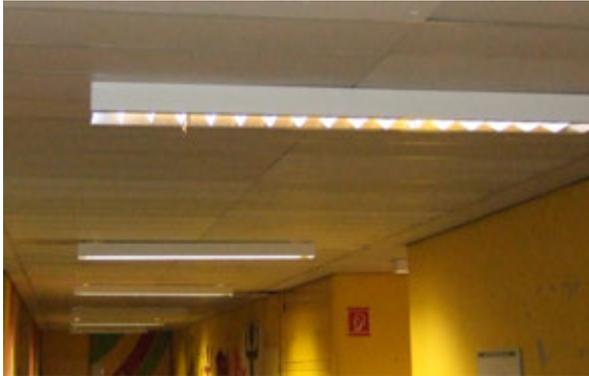
Abbildung 34

Die Beleuchtungsanlage besteht zum größten Teil aus Leuchten mit Leuchtstoffröhren. Die Umstellung auf stromsparende LED Leuchten mit einem intelligenten Lichtmanagement mit tageslichtabhängiger Steuerung, wird bei der Sanierung in Betracht gezogen. Die allgemeine Verkabelung der Klassenzimmer und Funktionsbereiche soll bei der Sanierung neu strukturiert und logisch aufgebaut werden.
